Kronborg

RAPPORT: "Opmåling af vraget "Kronborg".  
Frømandsklubben Helgolands undervands-  
arkæologiske arbejde 1973 - 1975.

EMNE: Afprøvning af "fotoramme-metoden" for  
opmåling af vag.

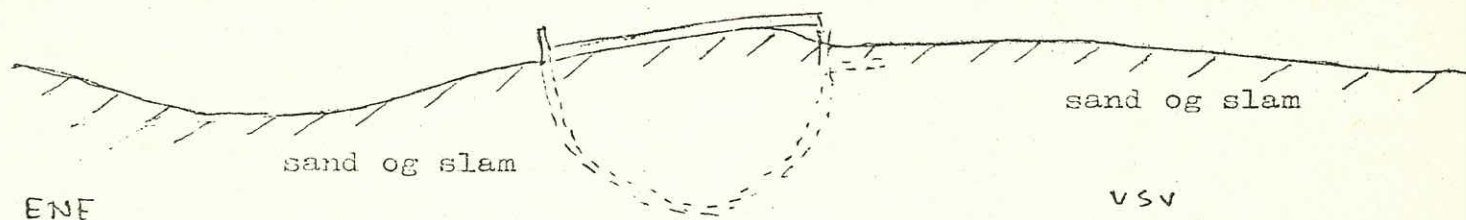
Skitse af snit i bund:Snittets orientering: tværskibs

Vragets længde målt til 45 m, bredden til 12 m. Det ligger dybt nedsandet i bunden, så dæksbjælkerne netop er synlige. Spanterne i styrbords side synes bevaret op til lønningshøjde. Store dele af spejlet agter står fri af bunden. Vraget virker temmelig intakt, så der har næppe været vragsbjærgere i det.

bemærkninger: skroget lejret dybt i sandet,  
øjensynlig meget velbevaret.

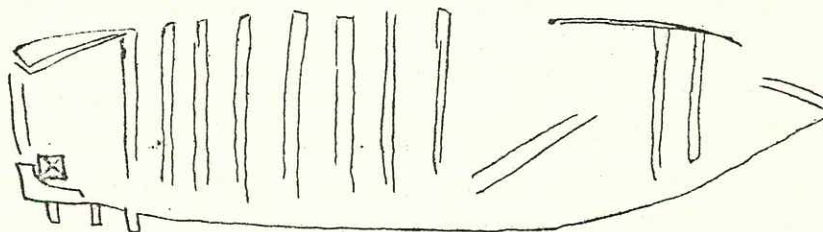
Skitse af plan over vraget:

Mærkeklods  
NM 2/69  
udlagt 15/9 1969

Ved begge si-  
der løsdele  
udenfor vrage
